Flerbostadshusen i Krokfors

**Kulturhistorisk värdering och
antikvarisk analys**

Fastigheten Krokfors 2 i Kopparberg är idag bebyggt med sju flerfamiljshus från 1971. Det finns förslag om att riva dessa byggnader och bebygga fastigheten med nya bostadshus.

Inventeringen gjordes i april 2021 av bygglovshandläggare och bebyggelseantikvarie Elise Lund, Samhällsbyggnad Bergslagen. Alla foton i dokumentet är tagna av densamme, om inget annat anges.

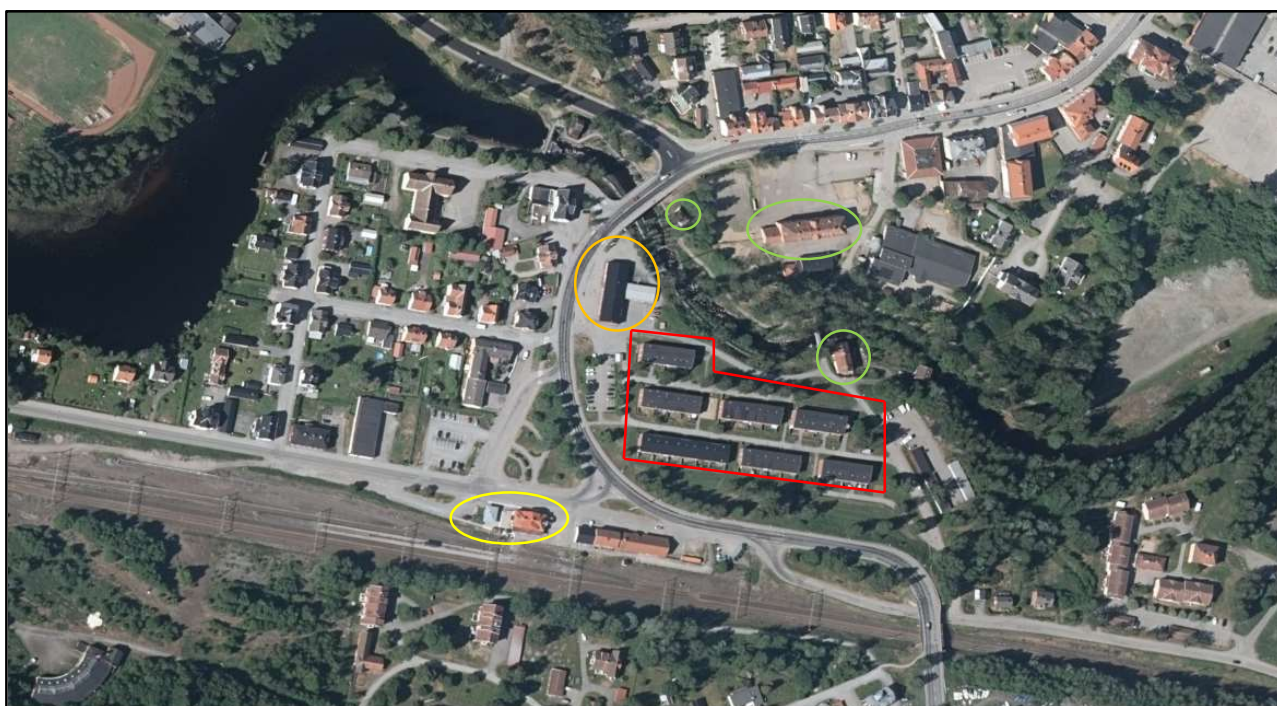
Rött område – Krokfors flerbostadshus. Gult område – Den gamla järnvägsstationen och nuvarande busstation. Orange område – Brandstationen. Grönt område – Lyshuset, korsvirkesteknikhuset och Garhytteskolan.
Flygfoto 2018. Google Maps.

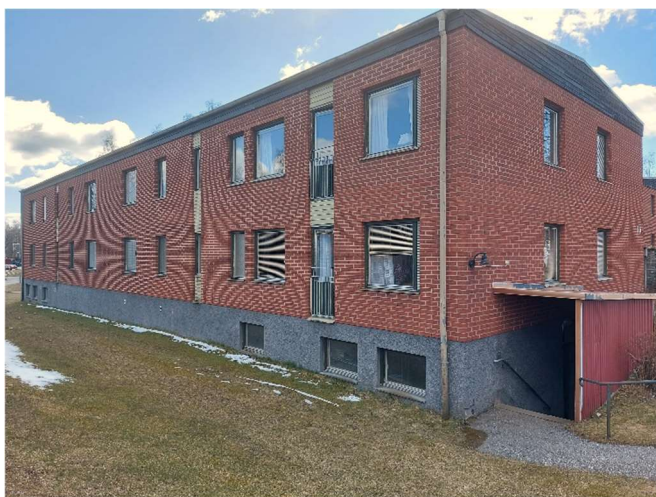
Bostadshusen är uppförda i två våningar med fasad i rött tegel. Den nordligaste byggnaden är placerad i sluttande terräng och har en tydligt markerad källarvåning i spritputs. Här finns också enstaka rektangulära fönsterplacerade vilket indikerar på att områdets tvättstugor och liknande gemensamhetsutrymmen finns innanför.

Bild överst: Det nordligaste bostadshuset med källarvåning i souterräng. **Bild mitten:** En av de övriga sex bostadshusen med platsgjutna betongplatta som grund. **Bild nedan:** Gavelsida med symmetriskt placerade enlufts-fönster och en panelklädd gavelspets.

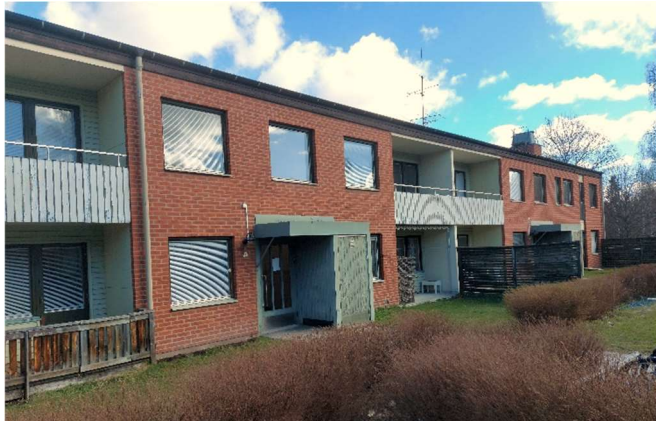
De övriga byggnaderna är placerade i markplan med betongplatta som grund. Lägenheternas fönster är symmetriskt placerade över huskroppen och består av tidstypiska enlufts-fönster i olika storlekar beroende på innanliggande rums funktion. De större fönstren har ventilationsgaller i högerkant och de smalaste fönstren har oftast frostat glas och är alltså med största sannolikhet badrumsfönster. Trapphusets fönster samt de franska balkongerna är markerade med panelklädda fönsterband i en ljus grön kulör. Balkongräckena till de franska balkongerna är järnsmede målade i en grå kulör. Balkongdörrarna är utförda i trä.

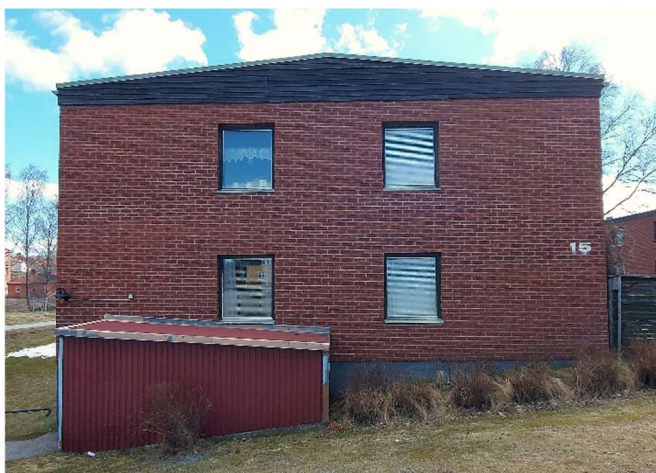
Strax under takfoten löper två rader med brunmålade liggande panel som markerar övergången till taket och som på gavelsidorna täcker hela gavelspetsen. Taket är en flack sadeltaksmodell där takmaterialet inte har kunnat urskönjas, men kan troligen bestå av svart papptak eller svarta betongpannor.

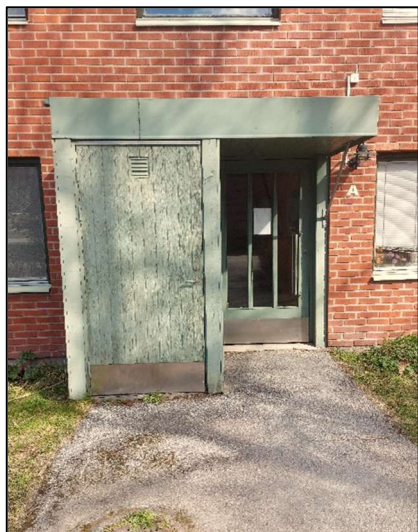
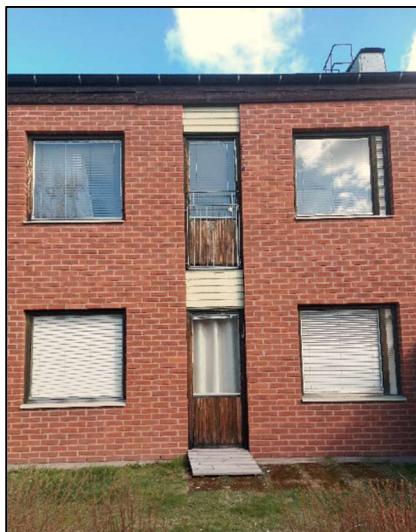
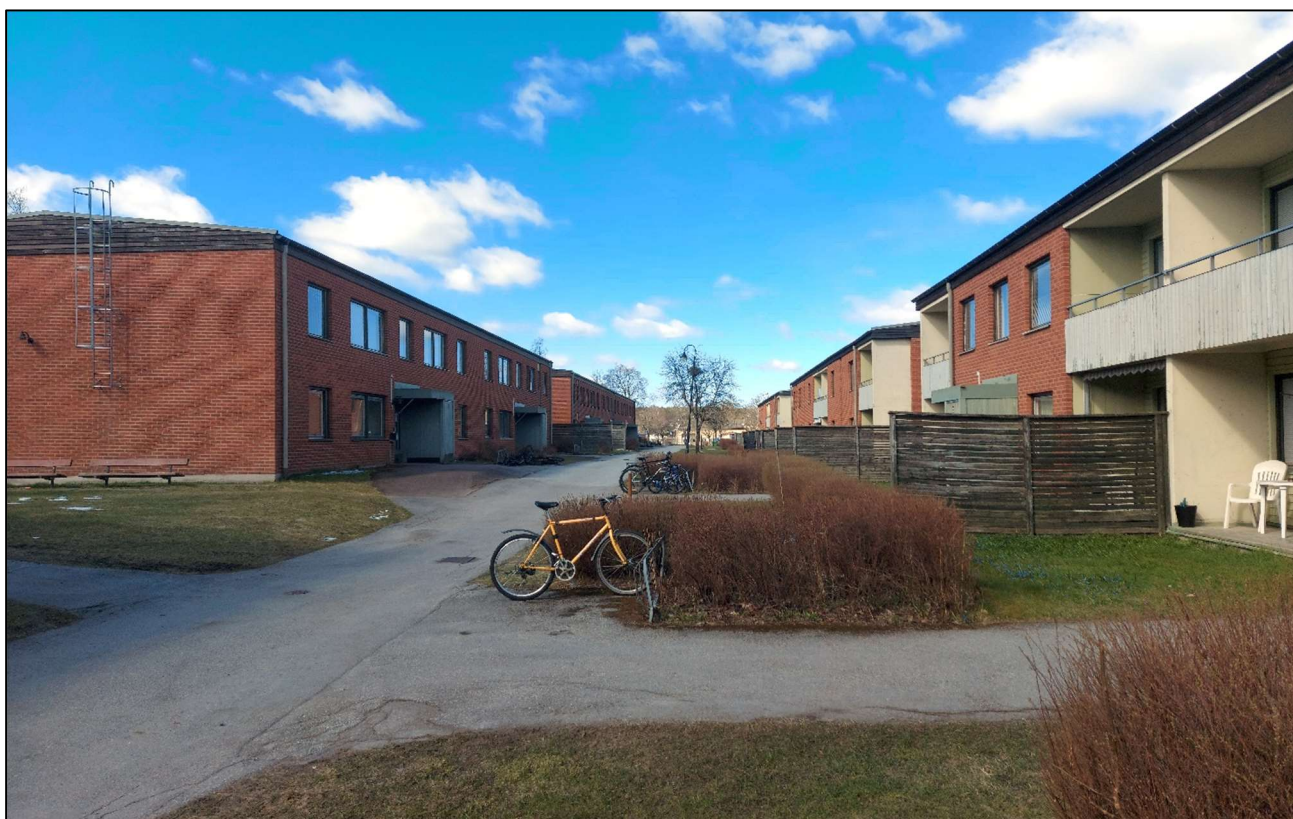
Varje byggnad har två trapphus vardera, där entréerna markeras genom kraftiga utskjutande och plåtklädda entrétak som hålls upp av en konsol på ena sidan och en mindre panelklädd förrådsbyggnad på den andra sidan. Både entrétak, förrådsbyggnader och ytterdörrar är målade i samma gröna kulör som återfinns på de panelklädda fönsterbanden som tidigare beskrivits. Entréportarna är tidstypiska trädörrar med tre glasningar och sparkskydd i plåt längst ner. Bostadshusens placering med parallella huskroppar bildar små långsmala gårdsrum där det finns utrymme för cykelparkering och lekplats.

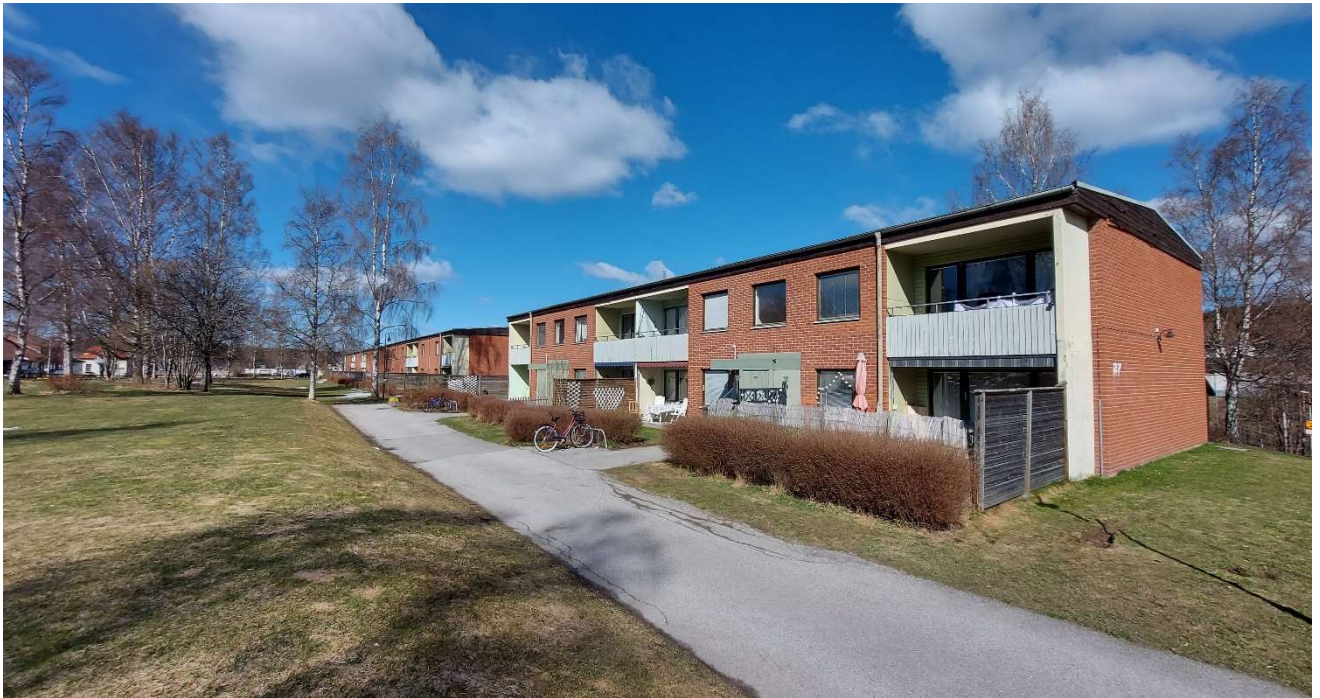
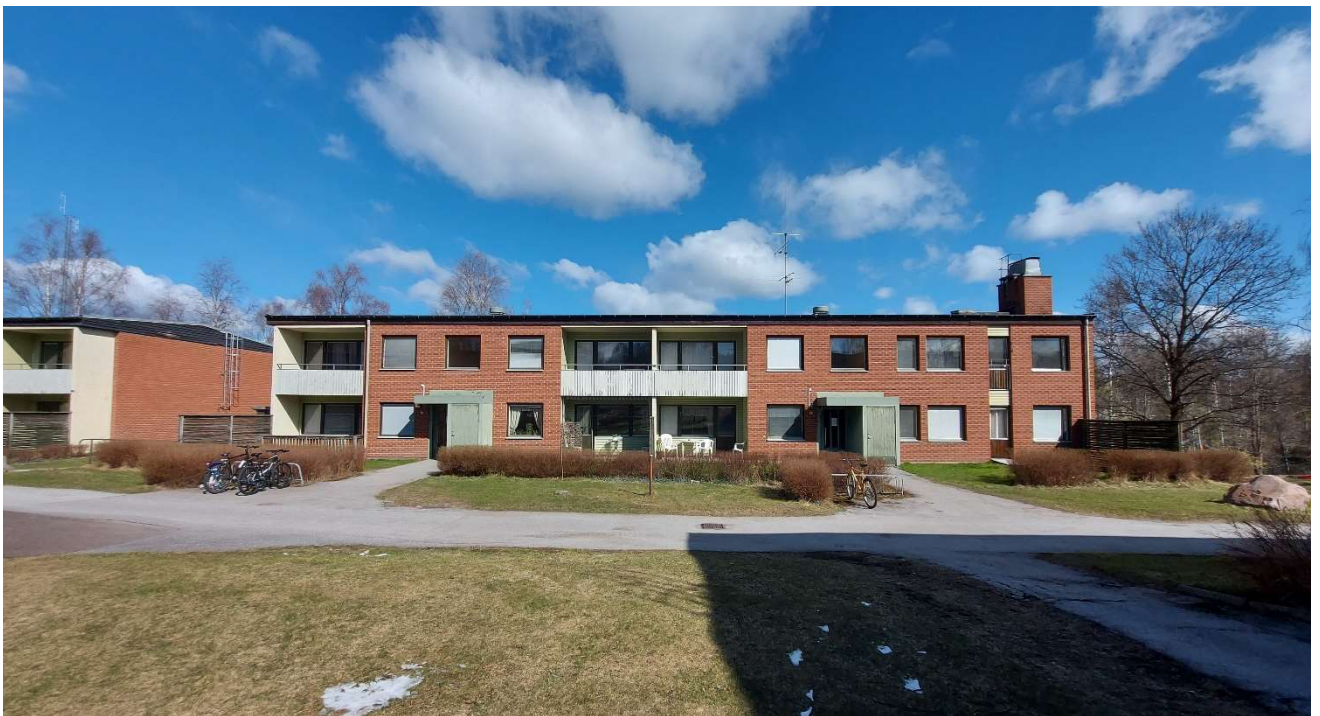
Några av bostadshusen inom området från sydostlig och sydlig vinkel.

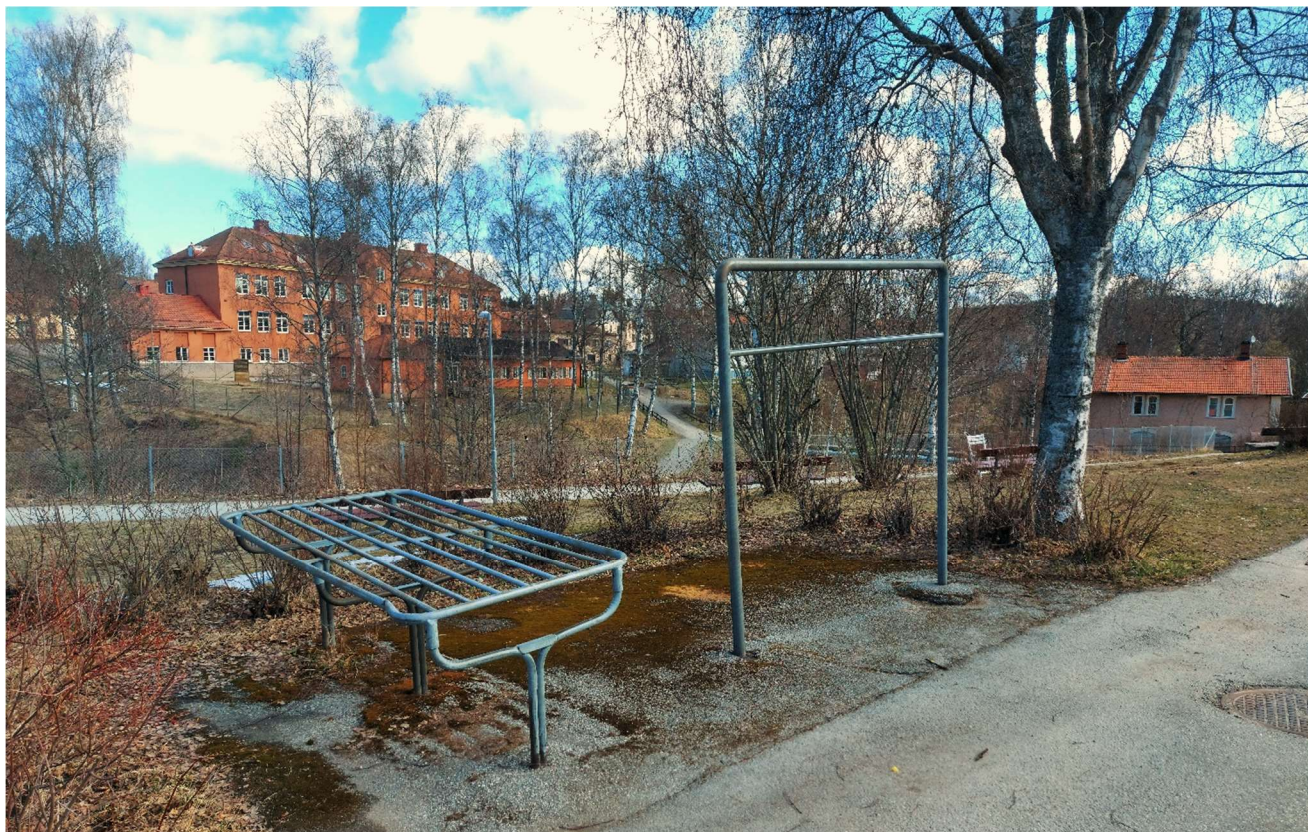
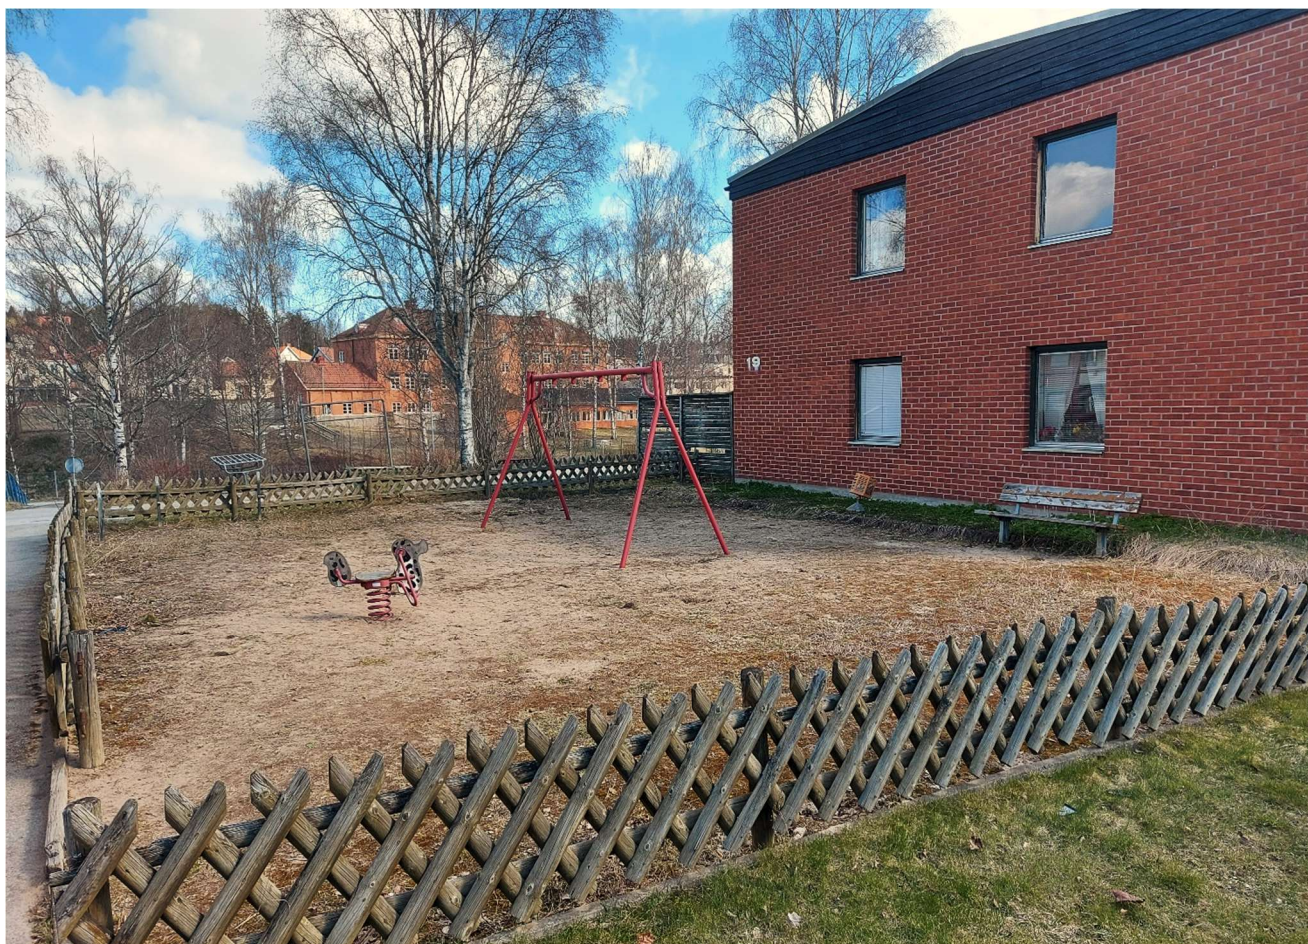
Bild ovan: Väringsmöjligheter för textilier och mattpiskeställning. **Bild nedan:** Lekplats inom området. Eftersatt underhåll. Båda platserna har utsikt mot ån och den gamla skolan från 1920-talet.

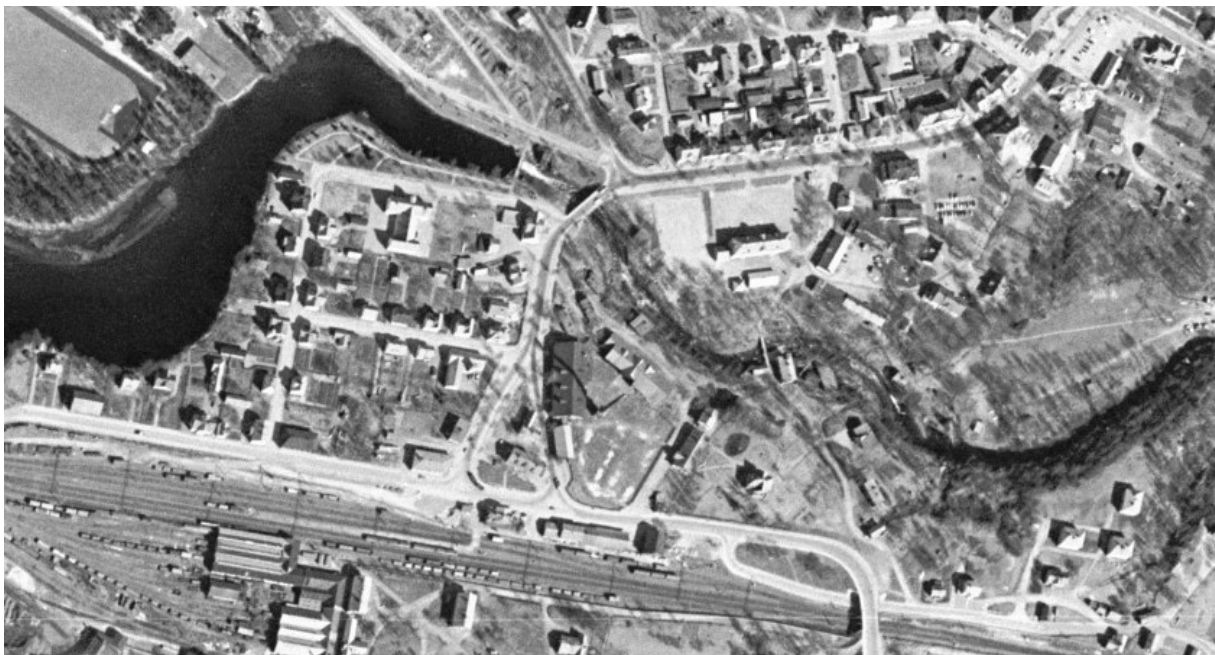
Flygfoto från ca 1960. Här syns den tidigare bebyggelsen som senare kom att rivas. Källa: minkarta.lantmateriet.se.

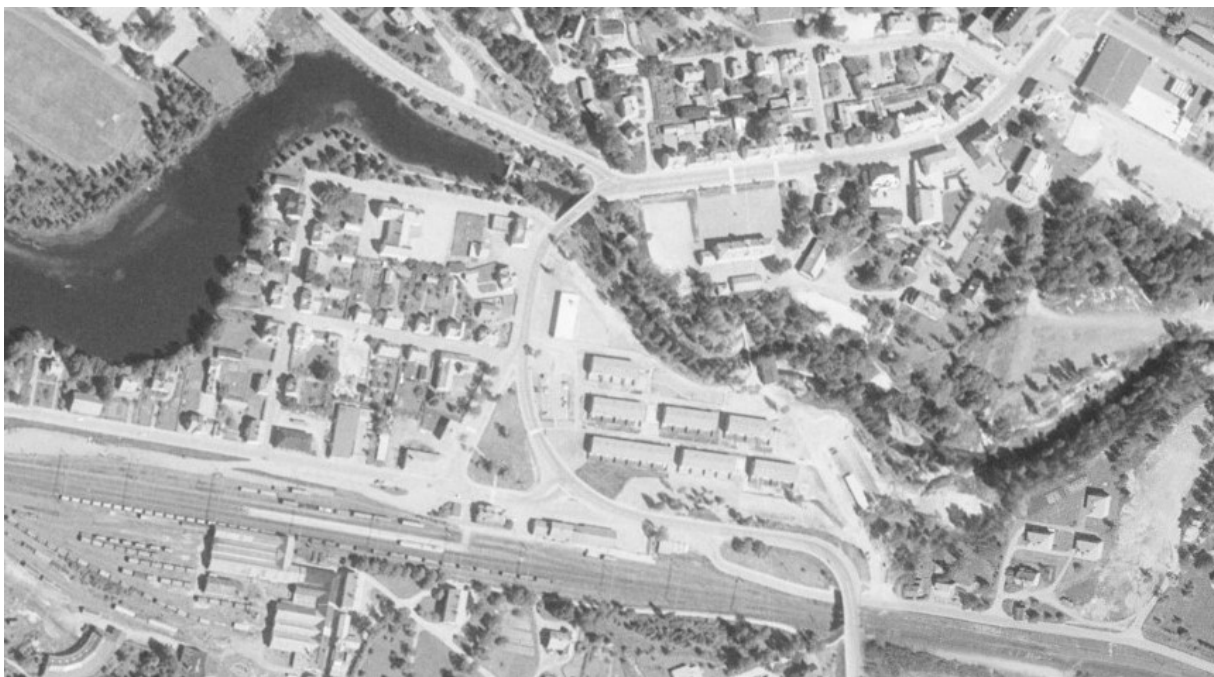
Flygfoto från ca 1975. De nybyggda bostäderna i kvarteret Krokfors är nu på plats. Strax väster om byggnaderna syns den nya brandstationen placerad i vinkel.
