PM Geoteknik Krokfors 2

Ljusnarsbergs kommun

Uppdrag PM Geoteknik Krokfors 2
Uppdragsnummer 30051705
Kund Lindesbergs kommun
Handläggare Amin Zeinali / Pedro Nascimento
Granskare David Nyström-Persson
Datum 2023-01-04
Dokumentreferens ZA
\\sestofs010\projekt\22171\30051705\000\1_xx
\34_dokument\3403_geoteknik\02_mur-
pm\pm\pm geoteknik krokfors 2-230104.docx

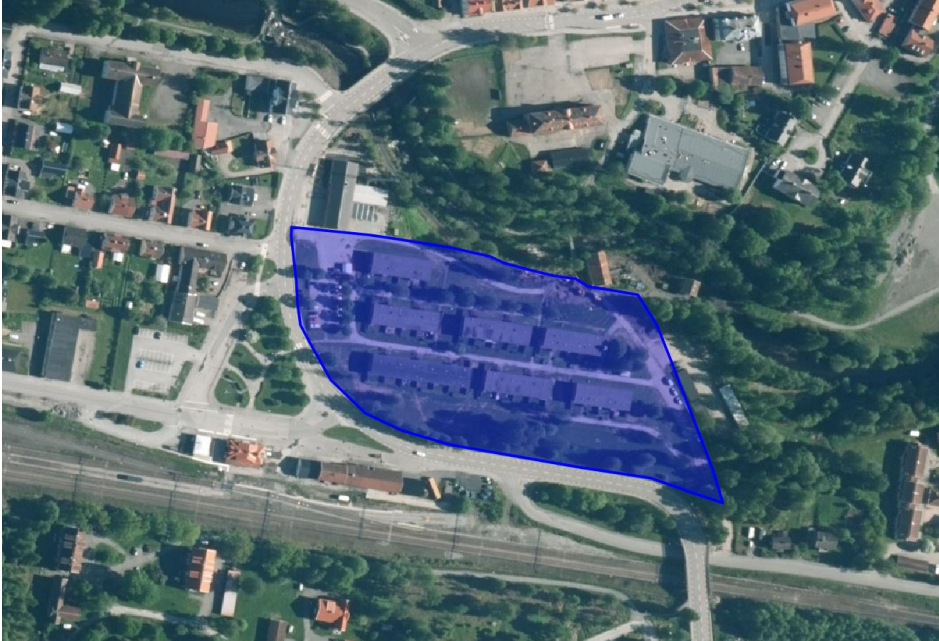
Figur 1 Uppdragsområdet framgår av blå markering.

På uppdrag av Ljusnarsbergs kommun har Sweco Sverige AB upprättat en PM Geoteknik som underlag för nya byggrätter på upp till 4-6 våningar i Kopparberg. Området är ca 2,5 ha och ligger i anslutning till Kopparberg station, se Figur 1.

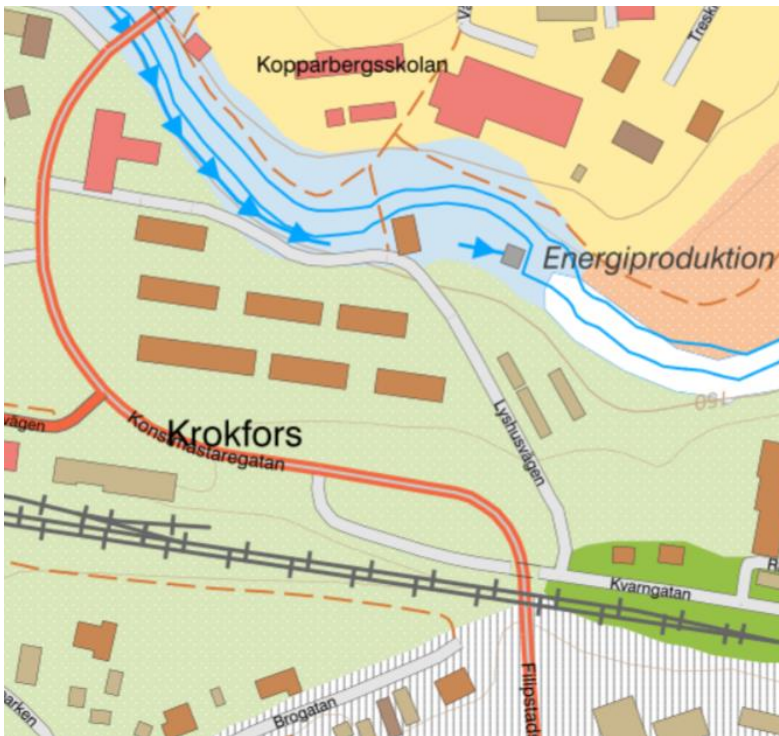
Figur 2 SGU:s jordartskarta över området. Ljusgrön=Glacial grovsilt—finsand, Grön= Isälvs sediment, Gul = glacial lera, Ljusblå = Sandig morän, Röd =Urberg.

SGU:s jordartskarta, se Figur 2, visar att området till största delen ligger på silt och sand.

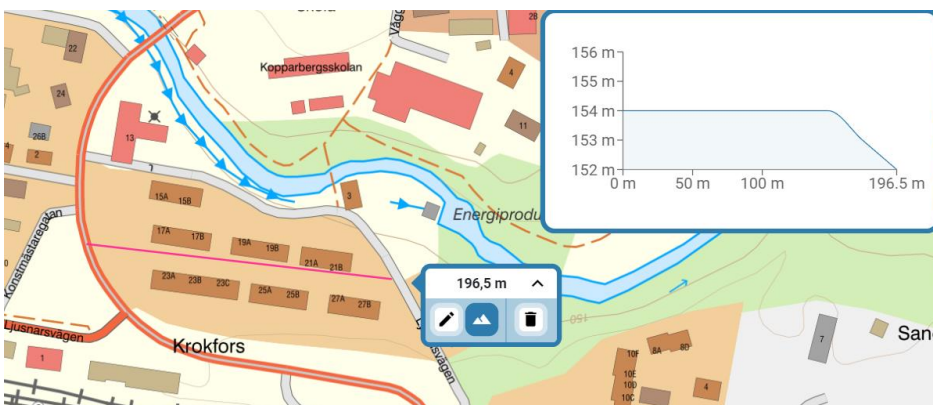
Figur 3 Väst-öst topografi

Området är nästan helt platt, men marknivån avtar något både öster och norrut, se Figur 3 och 4. Marknivån avtar ca 1 m vid dike i nordlig riktning, samt upp till ca 7–8 m vid dike vid gångväg, se Figur 4.

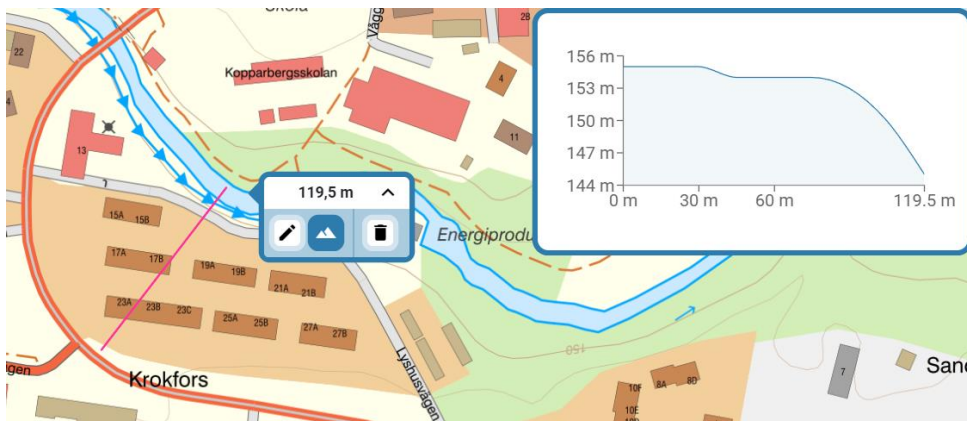
Figur 4 Syd-nord topografi

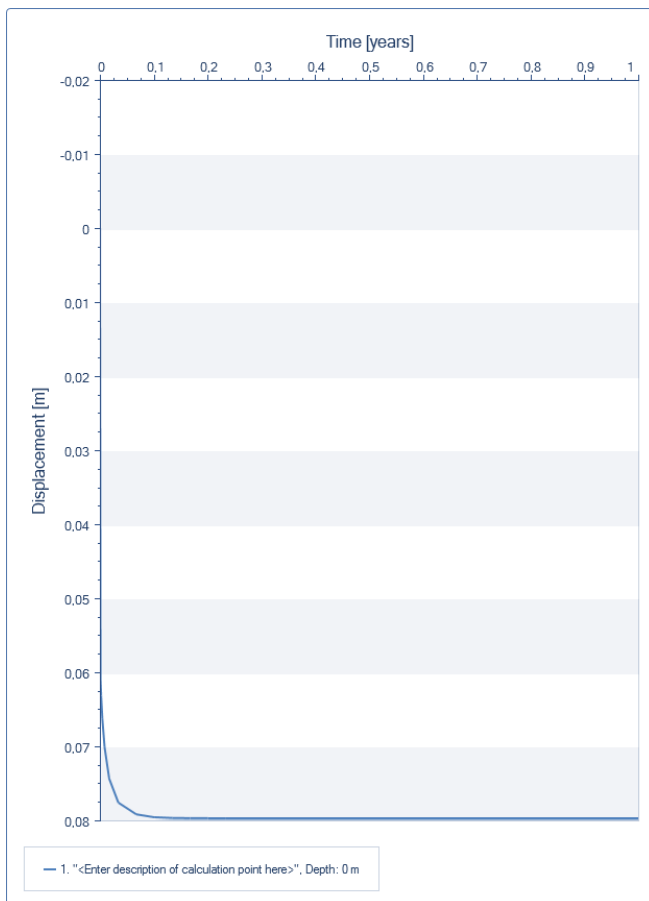
Figur 6 Sättning i blå området

Med en belastning på 60 kPa beräknas sättningen vara upp till 80 mm inom 1 månad i blått delområdet, se figur 6.
